# Motorové vozy

**M296.1 - 853**

**M296.2 - 852**

Nátěry

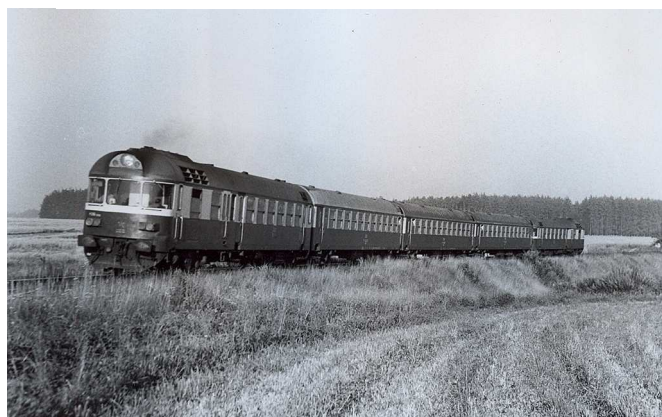
M296.2018 + M296.2021  
Doňov - MR664  
10.8.1973  
foto: Ondřej Řepka

Horní část skříně u vozů M 296.2 byla nalakována odstínem krémová střední 6100 (RAL 1014), dolní červení višňovou 8300 (RAL 3003). Dělicí rovina vedla pod oddílovými okny začínala 20 mm od spodní hrany okenních otvorů. V horní části skříně vedl červený proužek, ten byl umístěn nad horní hranou dveří strojvedoucího, tzn. 20 mm od horní hrany okenních otvorů. Horní části dveří zavazadlového oddílu byla celá v krémové barvě. Střecha s výjimkou desky kryjící houkačky a světlomet byla lakována barvou šed' středního odstínu 1100 (RAL 7005), rovněž tak schůdky a přechodový můstek. Celý spodek včetně viditelných částí podélníku z boku i na čelech, podvozky, pluhy a nárazníky byly černé, číslo odstínu 1999 (RAL 9050). Vnější nápisy byly odstínu žlut' chromová 6446 (RAL 1007), pouze označení vozové třídy mezi okny zavazadlového oddílu a strojovny byly červené 8300 (RAL 3003).

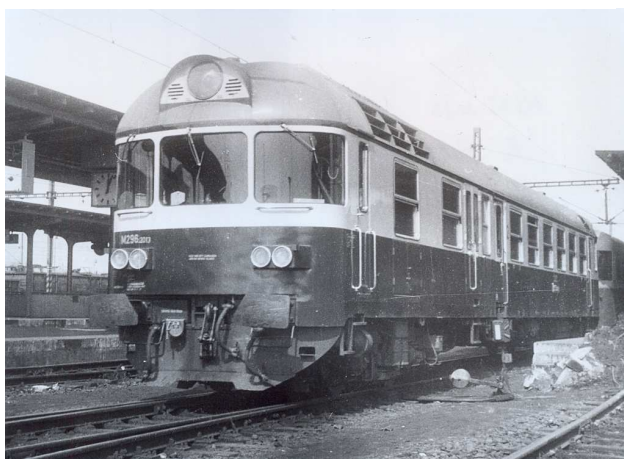
M296.2013  
Hradec Králové  
říjen 1969  
foto: Jiří Kulhánec

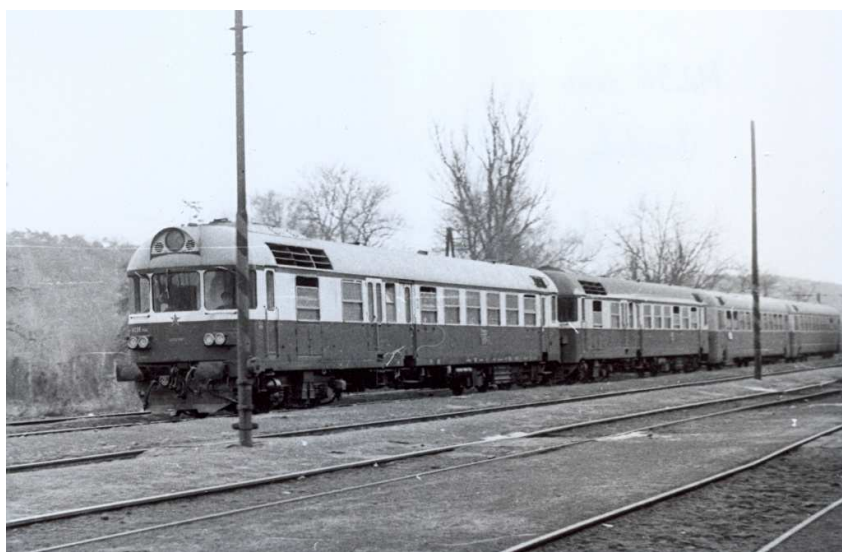
M 296.1004  
Roztoky u Prahy  
březen 1971  
foto: J. Kulhánek

Motorové vozy M 296.1 z první série, tedy vozy M 296.1001 až M 296.1010 měly krémový meziokenní pás vymezen vnějšími hranami hliníkových rámců bočních oken. Celá horní část dveří zavazadlového oddílu a bočních dveří na stanoviště strojvedoucího byla v krémové barvě 6100, takže červený nadokenní proužek měl v těchto místech vybrání. Rudé hvězdy řada M 296.2 ani vozy M 296.1001 - 010 neměly. Jinak byly vozy shodné s barevným řešením jako vozy M 296.2.

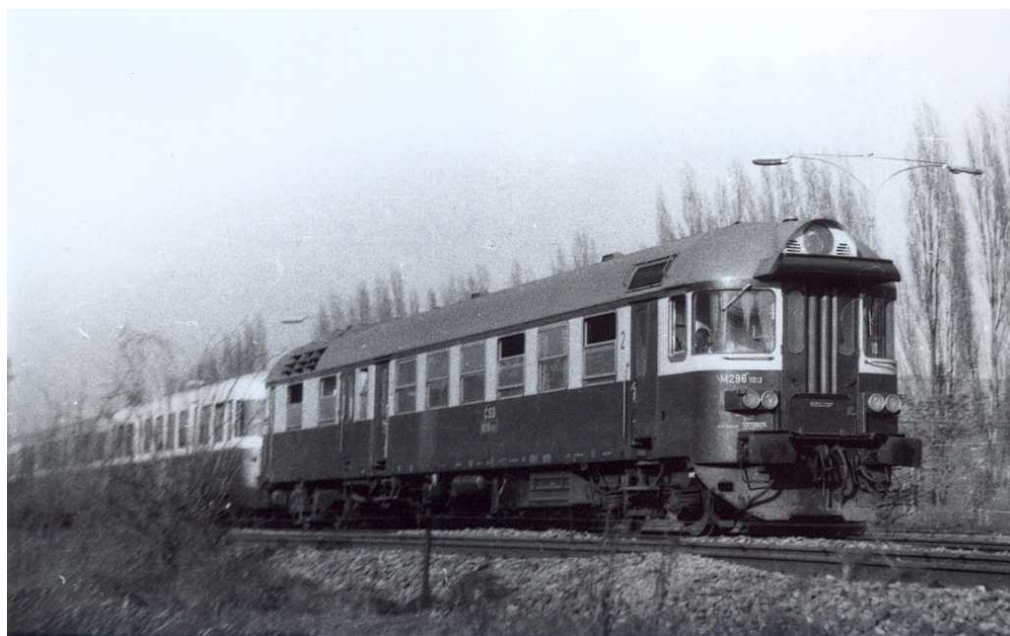
M 296.1012  
Praha – Zlíchov  
březen 1971  
foto: J.Kulhánek

Druhá série vozů M 296.1 (M 296.1011 až M 296.1035) měla barevné řešení shodné s vozy M 296.1001 - 010 s tím, že všechny boční dveře byly celé červené. To se týkalo nástupních dveří, dveří do zavazadlového oddílu, dveří na stanoviště strojvedoucího a přechodových dveří na stanovišti strojvedoucího. Nutno podotknout, že ne všechny vozy obdržely červený lak na dveřích, alespoň to lze konstatovat z dochovaných fotografií. A také je faktem, že v té době kdy vozy byly dodávány z výroby již vstoupil v platnost výnos č.j. 34 997 z 25. března 1970.

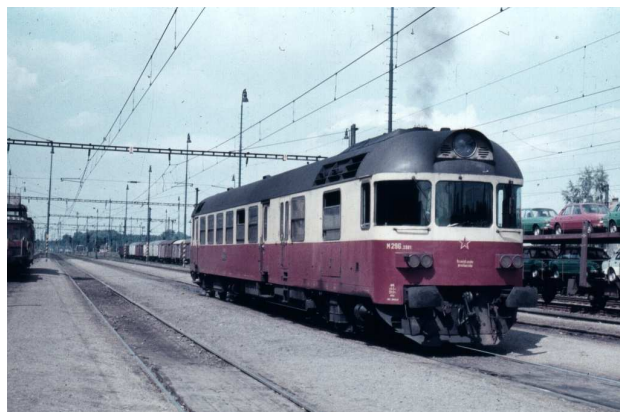
M296.2001  
Týniště nad Orlicí - 24.8.1978  
foto: Ladislav Kroul

V roce 1970 rozhodla správa dílen Ústředí správy železnic a svým výnosem č.j. 34 997 z 25.března o zjednodušení a sjednocení nátěrů motorových a přípojných vozů. To se ovšem netýkalo vozů M 296, na které se jen umístila malá rudá hvězda na straně neprůchozího čela (průměr vnější kružnice 190 mm). Na některých vozech došlo k odstranění horního červeného proužku pod okapem a byl nahrazen barvou krémovou střední 6100 - RAL 1014. U vozů M 296.1 druhé série došlo také k odstranění laku odstínu rubínově červené z půlky dveří na boku i čele a byl zde použit lak taktéž krémově střední RAL 1014 (tedy obdobně jako u vozů M 296.1 první série - schéma uvádím pouze pro informaci, jak by lak vypadal).

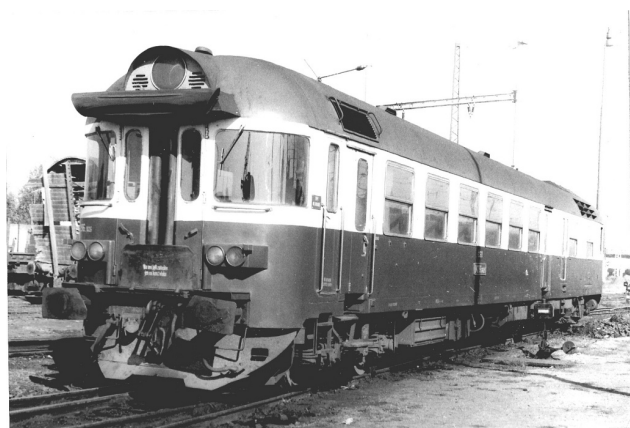
M 296.1025  
Hradec Králové - 13.10.1978  
foto: Ladislav Kroul

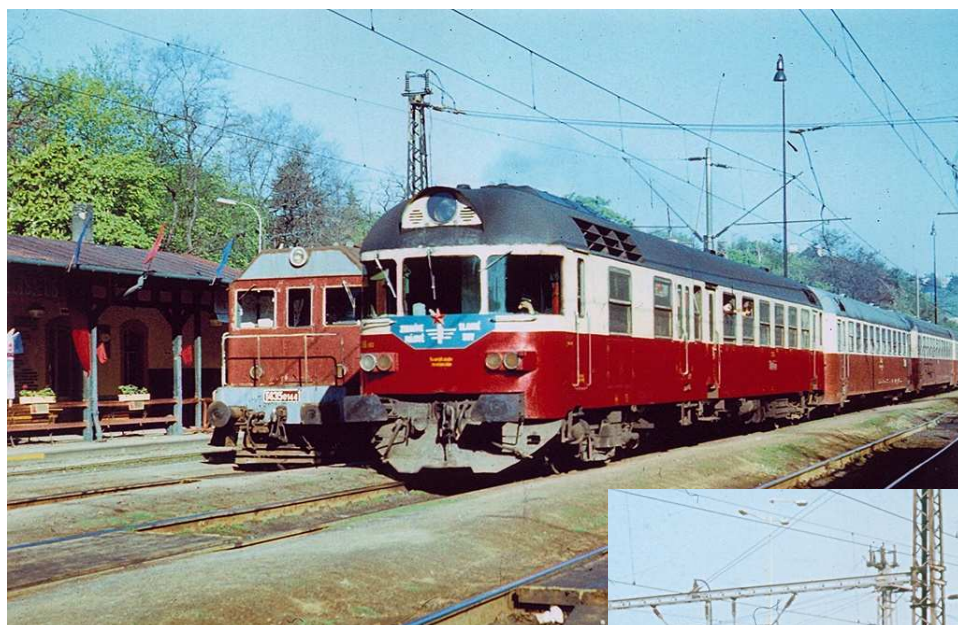
M 296.1003  
Praha Bubeneč  
11.5.1980  
foto: Zdeněk Kačena

M 296.1034  
Praha střed  
19.2.1982  
foto: Zdeněk Kačena

Koncem 70tých let již byla deska kryjící houkačky a světlomet lakována barvou šed' středního odstínu 1100 (RAL 7005) na místo barvy slonové kosti 6100 (RAL 1014). Některé vozy obdržely nátěr červeného odstínu i na spodní části vozu, kde nahradila rubínově červená barva RAL 3003, odstín černé barvy RAL 9005.

Vozů bylo takto přelakováno mnoho, z jistotou vám mohu prezentovat vozy M296.1003 a 1034, které mám v barevné verzi snímku. Usuzovat lze tak proto, protože u barevného provedení platného od ledna 1977 již mnoho vozů tento černý pruh nemělo.

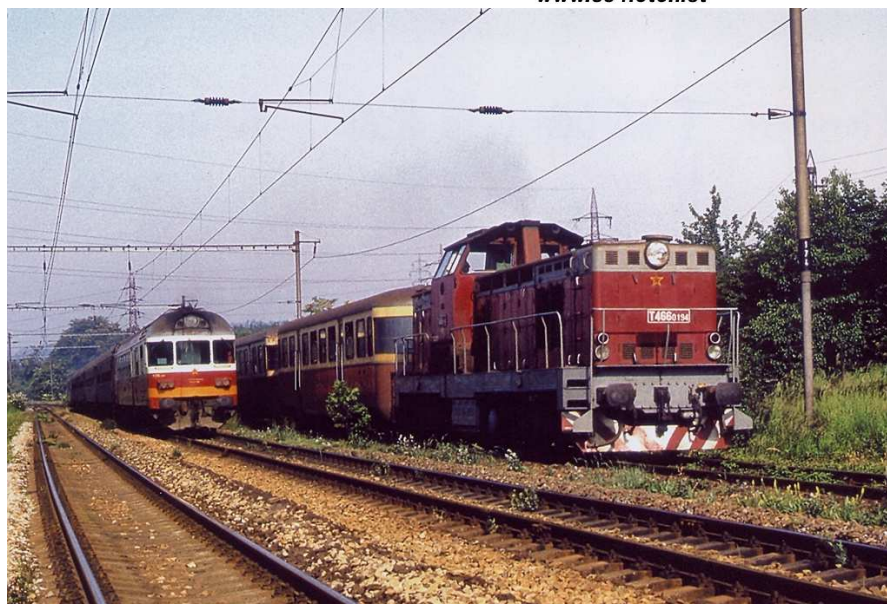
M296.1004  
+ T466.0194  
Praha Černý Most  
5. června 1983  
foto: Zdeněk Kačena

25. ledna 1982 toto barevné schéma doplnilo čela všech hnacích vozidel podle trakcí žlutým nebo oranžovým pruhem šíře 300 mm. Motorovým vozům opatření přisoudilo pruh oranžové barvy číslo odstínu 7550. Pruh začínal na spodku krabic návěstních světel. V pozdějším období se změnil odstín výstražných pruhů na žlutý chromovou 6200. Též došlo k odstranění všech horních červených proužků mezi horní okenní hranou a okapem, kde bylo nahrazení barvou krémovou střední RAL 1014. Též zcela vymizel černý pruh ve spodní části vozu a byl nahrazen odstínem rubínově červené.

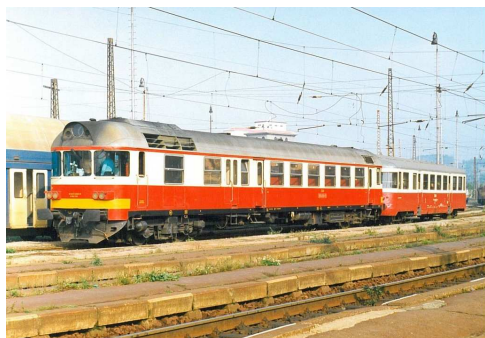
853.030  
Červany - 3.10.1992  
foto: V.Bodlák

Zajímavost - „Vůz 853.030 nejprve obdržel 19.4.1989 lak, který  
vstoupil v platnost od 1.1.1988, tedy celo-červený s 600mm silným  
obvodovým pruhem žluté barvy.  
Posléze 10. prosince 1991 byl přelakován do laku, který vstoupil  
v platnost 25.ledna 1982.“ (viz. barevné schéma platné pro tento vůz)

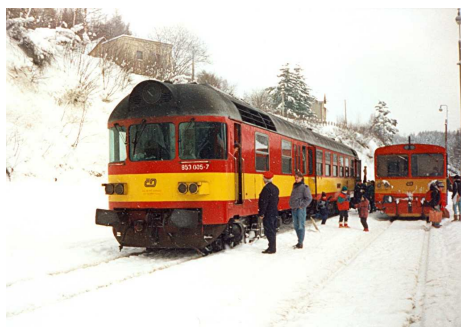
853.005  
Smržovka - 22.2.1996  
foto: Petr Möller

Jelikož uvedené barevné řešení hnacích vozidel se obecně považovalo za nejméně zdařilé, zavedlo FMD výnosem č.j. 19.464/87-12 platném od 1.ledna 1988 „Nové barevné řešení hnacích vozidel“ vypracované ve spolupráci s pracovištěm průmyslové designu VÚKV ve Studénce. Skříně motorových vozů byly podle tohoto schématu lakovány celé v červené barvě (červeň višňová 8190) s 600 mm širokým žlutým pruhem po celém obvodu. Stejným odstínem byly u řad 852 a 853 natírány spodní části pluhů. Střechy, spodek a podvozky měly nově odstín hnědošedá 2179, spřáhování a narážecí ústrojí zůstalo černé. Z důvodu nedostatku správných odstínů měly některé vozy nahrazeny hnědošedý odstín (2179) šedí střední (1100) a červeň višňovou (8300) nahradila světlejší rumělková tmavá (8190) používaná u střídavých elektrických lokomotiv a jednotek. Toto barevné řešení se nevztahovalo na přípojné vozy, které zůstaly ve stávající kombinaci krémové střední a hnědočervené.

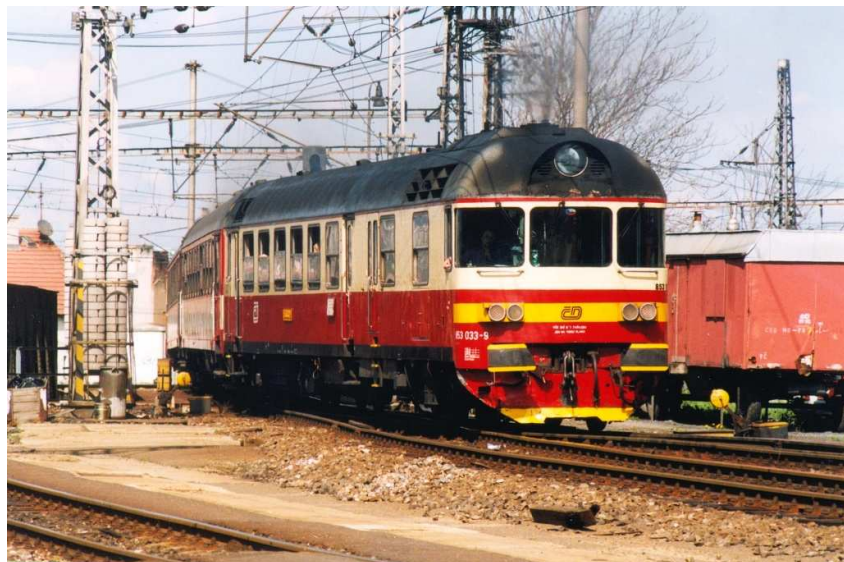
853.033  
Praha hl.n.  
23.4.1999  
foto: Milan Kutý

Po roce 1992 (schéma platné již od roku 1989) začaly motorové vozy přicházet z dílenských oprav většinou v červeně (RAL 3003) -krémové (RAL 1014) kombinaci odpovídající barevnému řešení z roku 1976 s doplněnými žlutými pruhy na čelech RAL 1003. Pruh na každém čele vedl přesně v pozici krabice návěštních světel a ukončen byl v přechodu mezi čelem a bokem skříně, kde volně přecházel do červeného laku RAL 3003. Spodní část vozu na bocích (podélník) v dolní části, zůstala v černé barvě RAL 9005. Pluh je červené barvě RAL 3003 a jeho spodní část dostala zvýraznění žlutým odstínem RAL 1003 tedy stejné provedení jako lak z roku 1988.

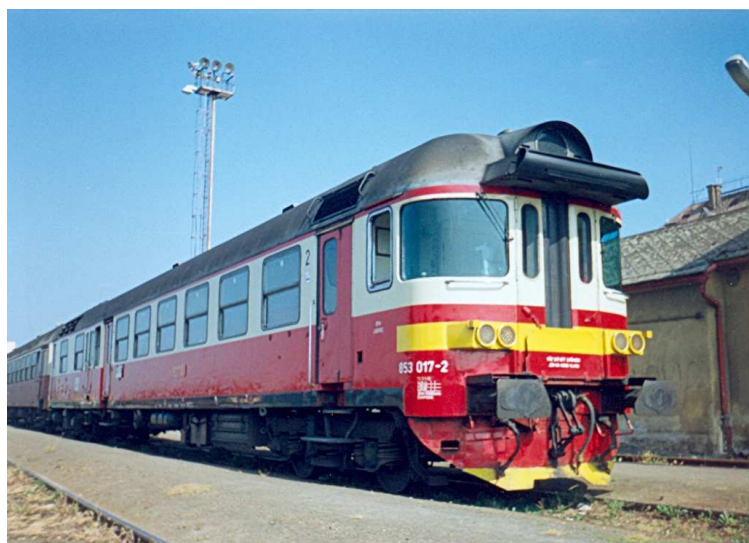
853.017  
Turnov – 27.5.1998  
foto: Petr Kvapil

Zde ještě pro doplnění uvádíme verzi laku, v které jezdily pouze dva vozy řady 853. Oba dva vozy měly nalakovány vstupní dveře pro cestující odstínem červené RAL 3003, která tak spojovala spodní pruh s vrchní červenou linkou. Jednalo se o vozy 853.017 a 853.019. Na jiných vozech (dle dochovaných fotografií) tato úprava laku nebyla.

Vůz 853.017 tento lak obdržel – 29. února 1996

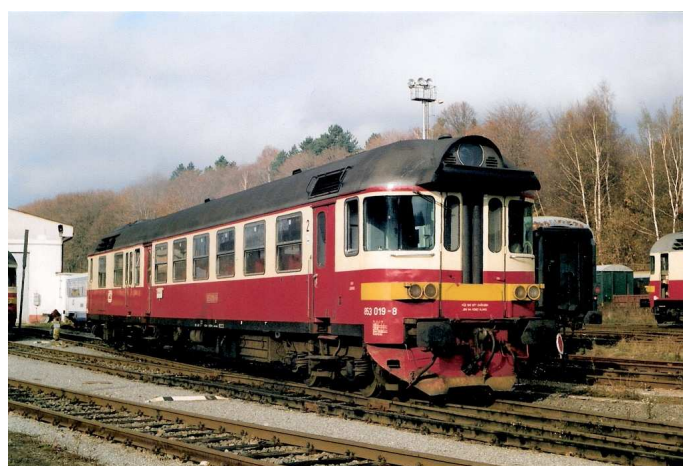
853.019  
Trutnov – 12.11.1997  
foto: Ladislav Kroul

Vůz 853.019 tento lak obdržel – 30. listopadu 1996

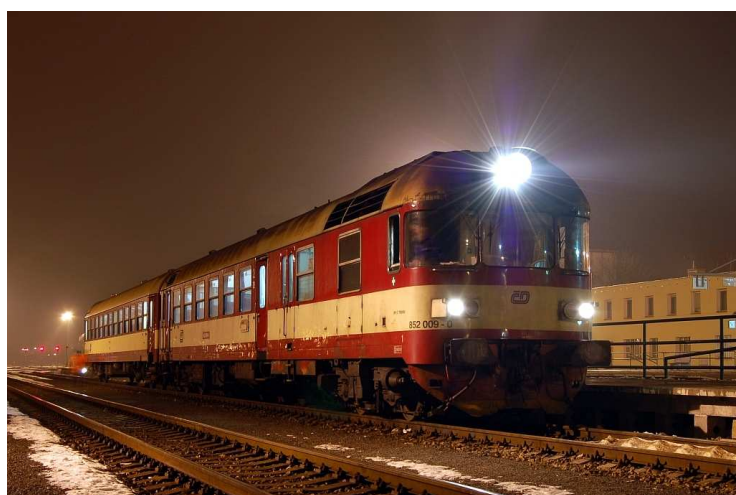
852.009  
Turnov – 3.12.2005  
foto: Pavel Šturm

Opatřením č.j. 1/97 - 012/3 z 3-ledna 1997 došlo k sjednocení barevného řešení motorových vozů Českých drah. Toto řešení vychází ze schématu platného od roku 1988, žlutý obvodový pruh je však nahrazen odstínem slonová kost RAL 1014 a černý spodek vozu je nově tmavě šedý.
